ARCHEOLOGISCHE OPGRAVING

KRAAINEM SINT-PANCRATIUSKERK  
(prov. Vlaams-Brabant)

BASISRAPPORT

Afdeling Archeologie  
Rapport 2013/12

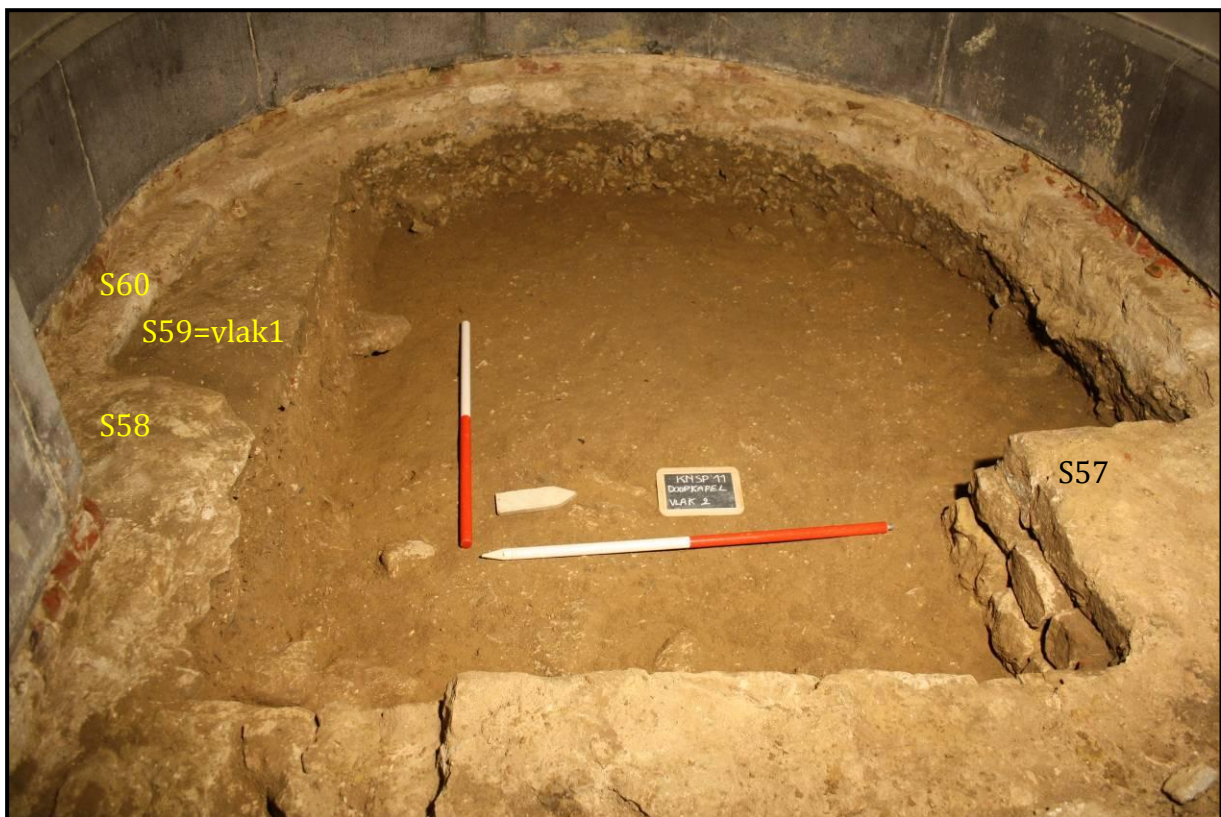
Figuur 116: Doopkapel (zone 7): vlak 2 met op voorgrond S57: de oorspronkelijke westmuur van de tweebeukige kerk; links S58 (=beige kalkmortel), S59 (= verhard niveau=vlak 1) en S60 (fundering van de afgeronde doopkapel).

Deze doopkapel werd pas in 1920 gebouwd. Veel vondsten werden dan ook niet verwacht binnen de 56cm diepte. In vlak 1 werd op een soort van verhard kalkmortelniveau (S59) gestoten. Dit niveau is te zien bovenaan op profiel 9 en in het zuiden van de deze halfronde ruimte op figuur 116. De fundering van de bakstenen doopkapel wordt gevormd door witte mooi bewerkte kalkzandstenen (S60). Op het oostprofiel van de doopkapel (= profiel 10) is nog een deel van de oorspronkelijke westelijke muur te zien.

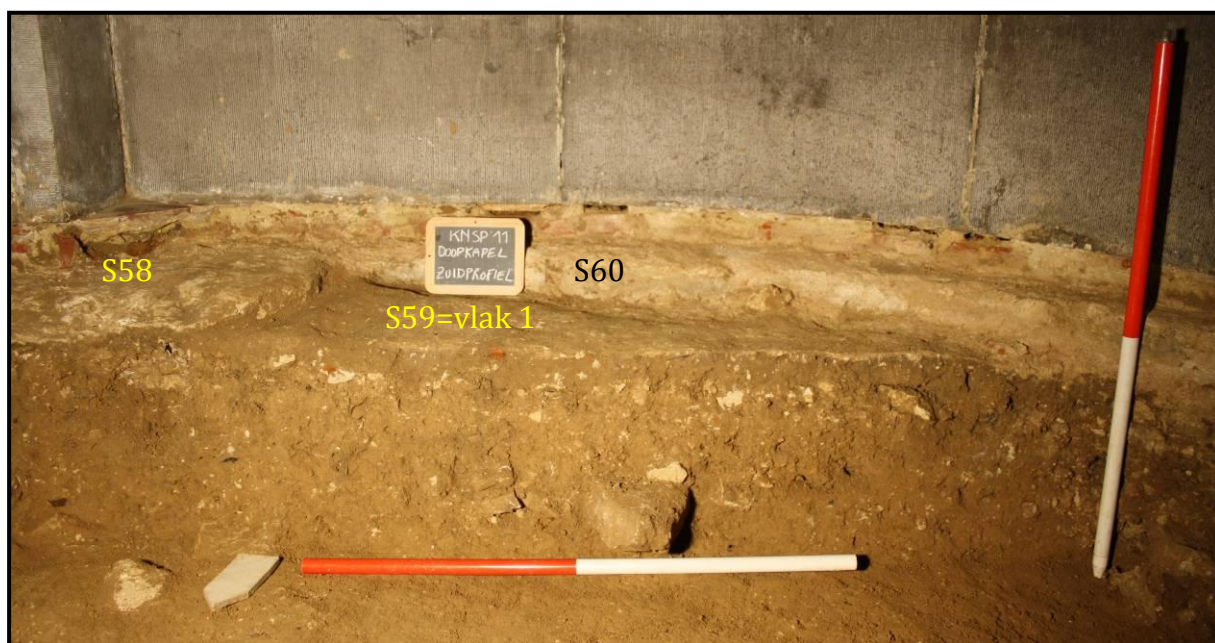
Figuur 117: Doopkapel (zone 7): profiel 9 (zuidprofiel).

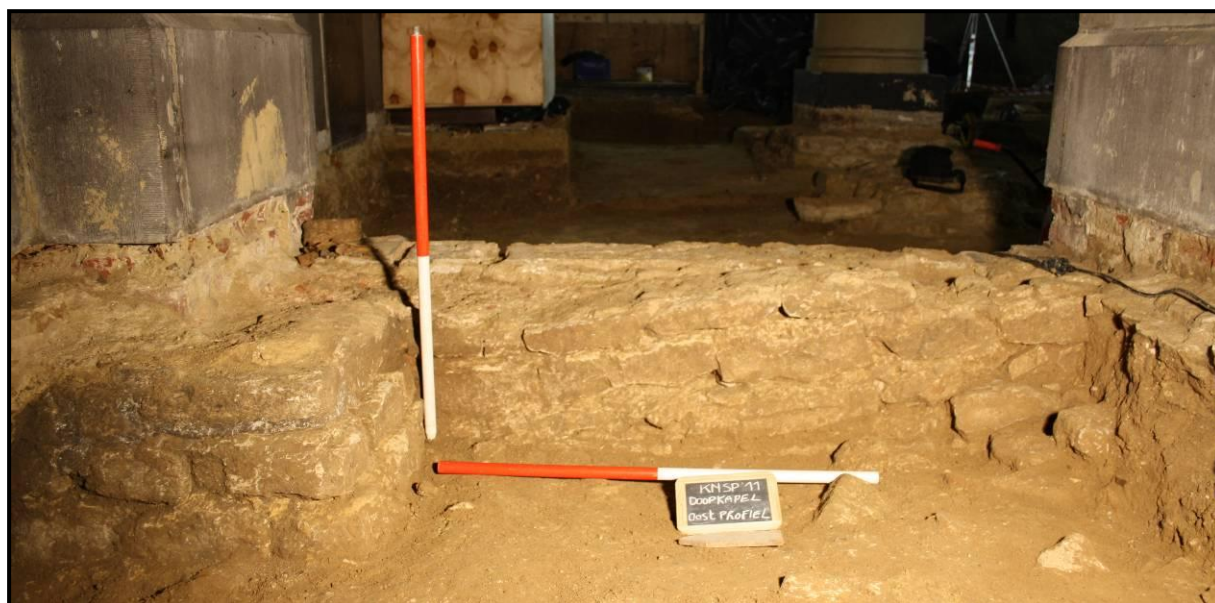
Figuur 118: Doopkapel (zone 7): profiel 10 (oostprofiel)= S57.

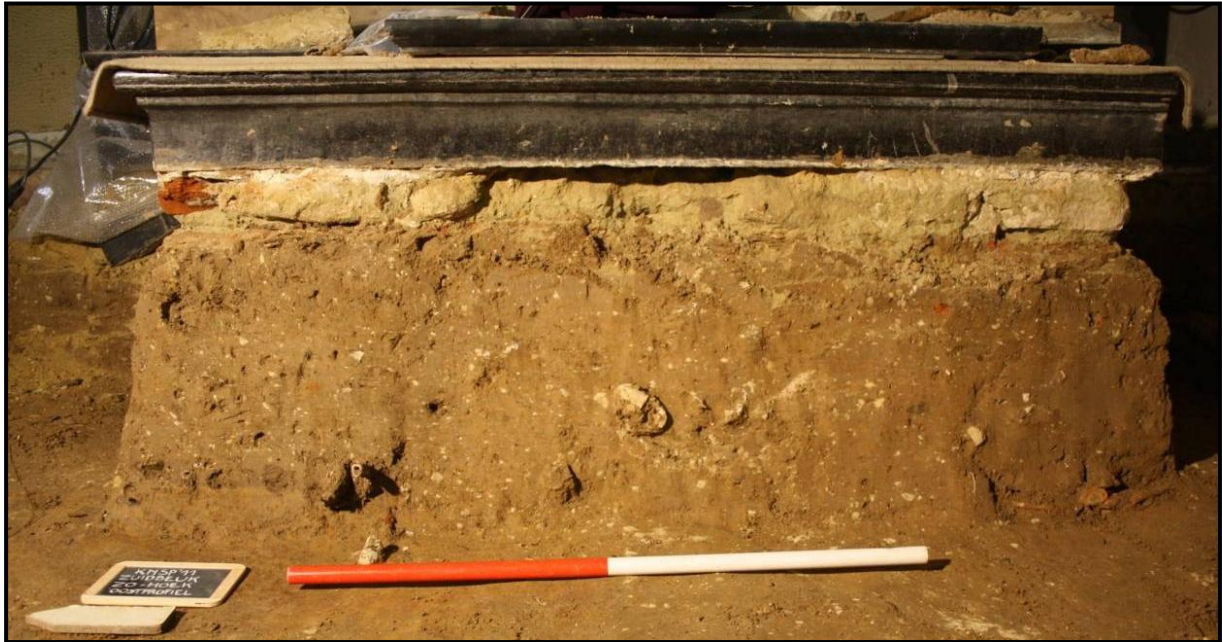
Figuur 120: Profiel 15 (oostprofiel) in de zuidbeuk.

heel moeilijk te herkennen (zie figuur 120). Enkel op het vervolg van profiel 26 van put 4 is een verandering in de bodem merkbaar (zie figuur 121). Daarop is een ca. 1m brede zone van intacte en vrijwel ongestoorde bruingle zandleem te zien, die mogelijk herinnert aan een weg die tussen de graven moet hebben gelopen.

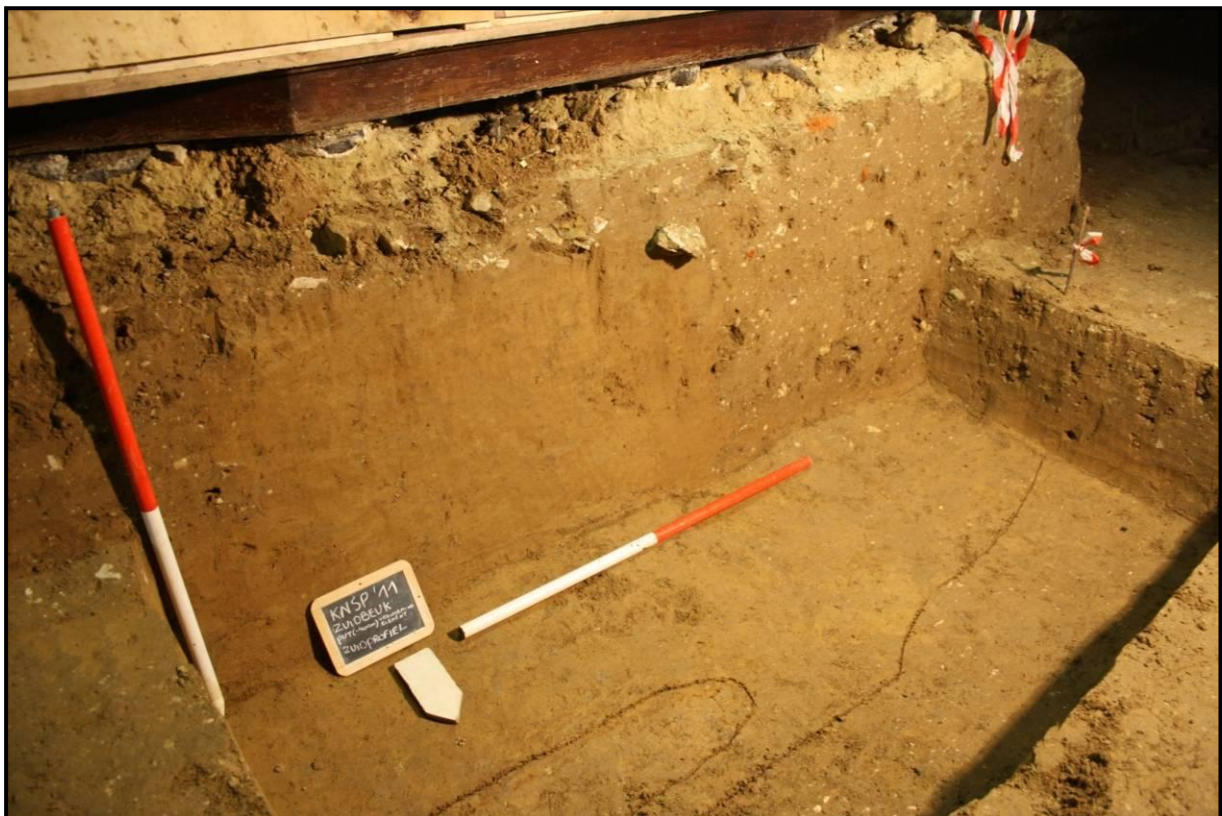
Figuur 121: Profiel 26 in put 4 in de zuidbeuk.

Put 3 betreft een warmtecollectorput en ging dus dieper dan de vastgelegde -56cm. Hierin werden echter geen noemenswaardige nieuwe sporen of te verwachten skeletten ontdekt. De profielwanden gaven wel een beter zicht op de lagenopbouw, die in deze zone gekenmerkt werd door de aanwezigheid van vrij compacte en ongestoord aandoende bruingele zandleem (zie profiel 26 in figuur 121). Mogelijk bevond zich in deze zone een soort van toegang naar de kerk of een kerkhofwegje.

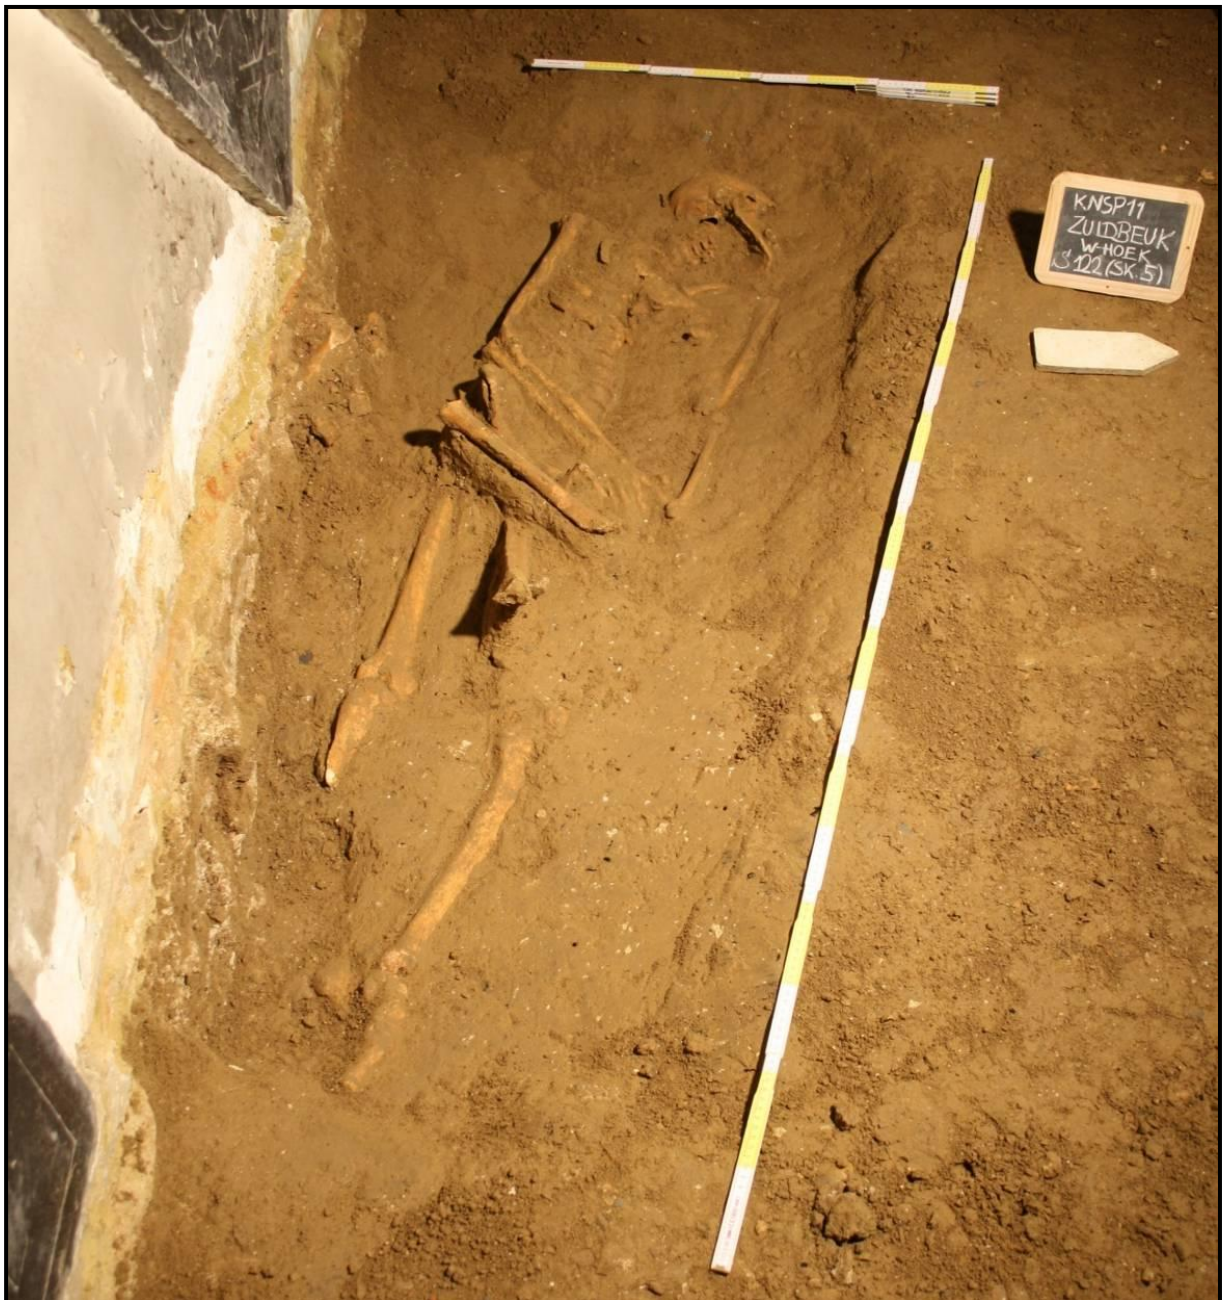
Figuur 122: Skelet 5 in vlak 1 van de westhoek in de zuidbeuk; het rechteronderbeen werd verstoord bij de bouw van de zuidmuur.

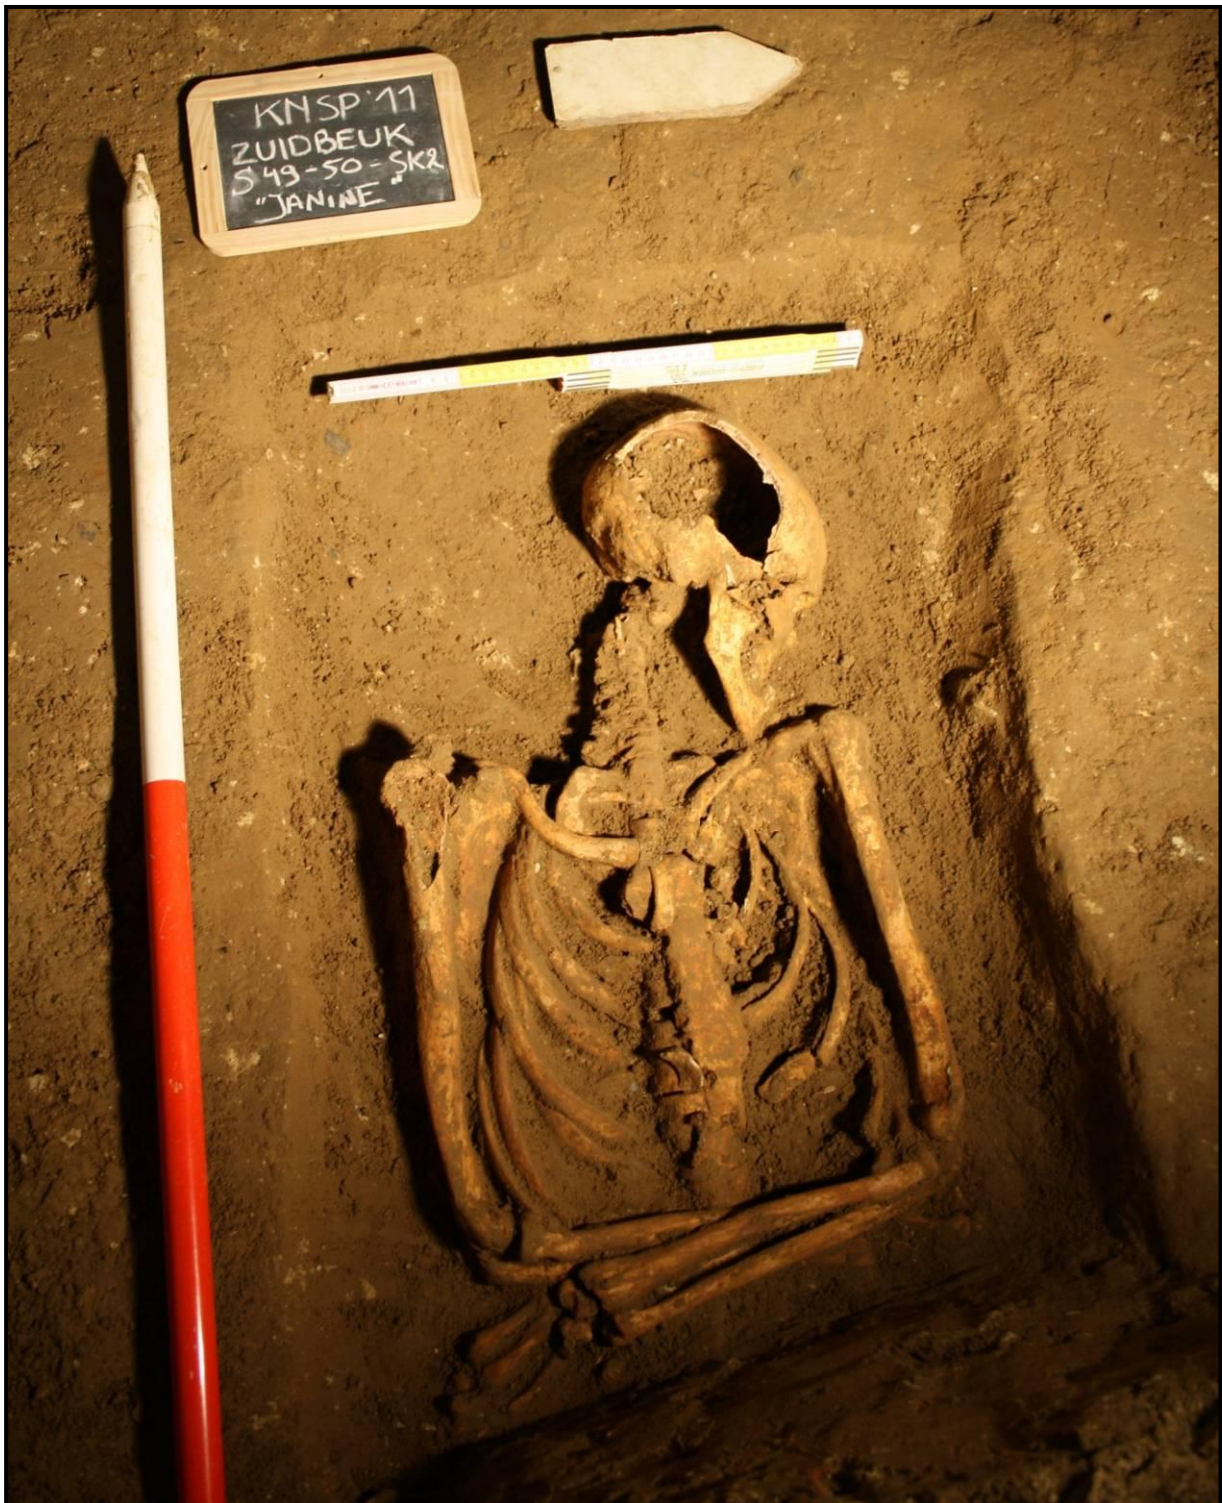
Figuur 123: Skelet 2 in vlak 1 van de oosthoek in de zuidbeuk; dit was heel goed bewaard, maar kon slechts voor de helft opgegraven worden door de aanwezigheid van de fundering van het zuidaltaar.

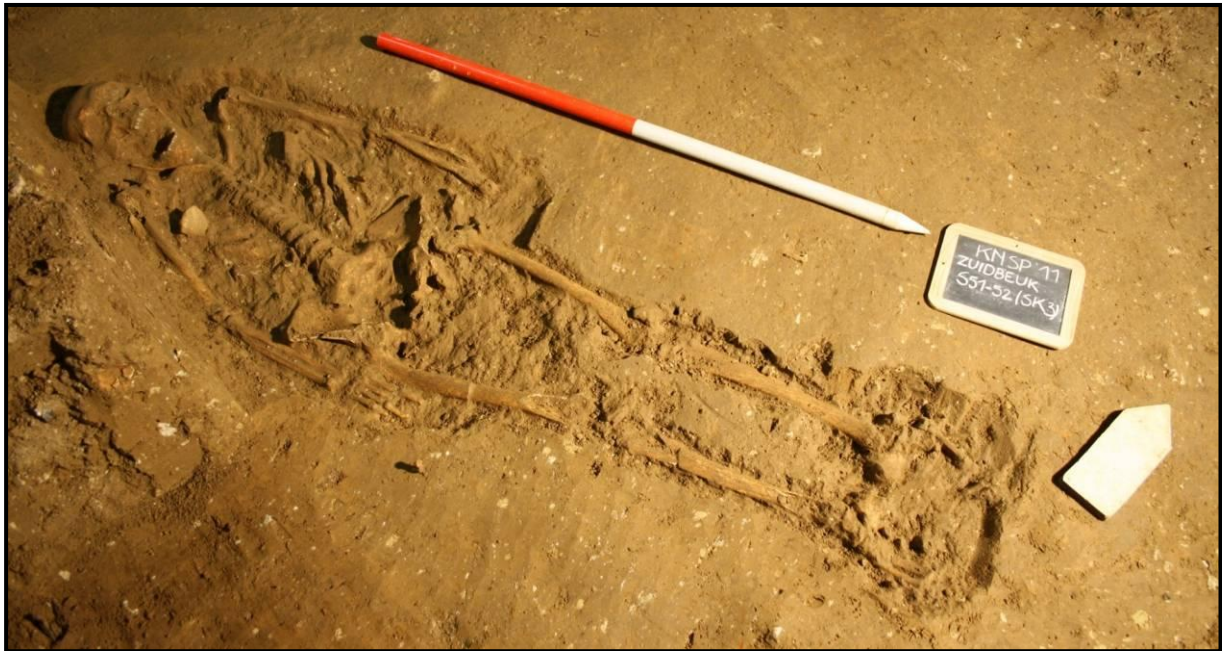
Figuur 124: Goedbewaard skelet 3 in vlak 1 van de oosthoek in de zuidbeuk.

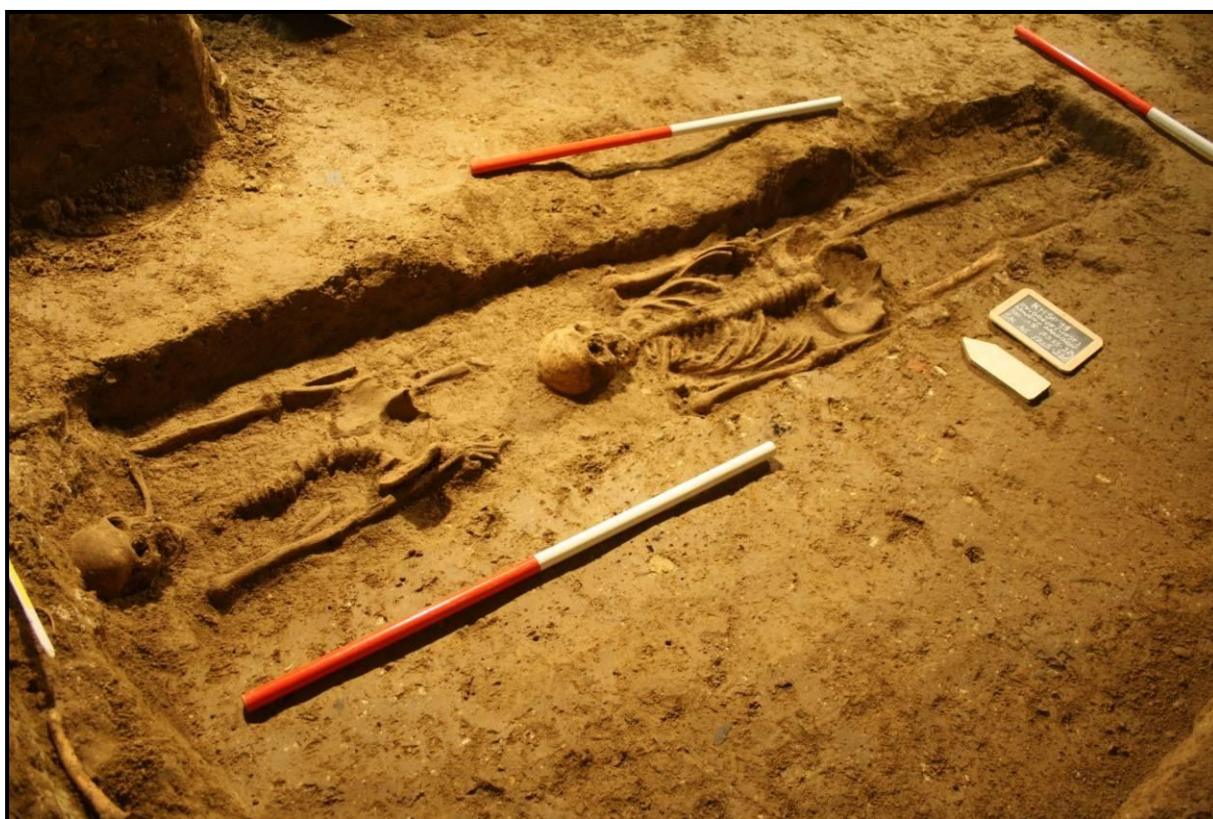
Figuur 126: Skelet 15 en 16 in vlak 3 van de westhoek in de zuidbeuk.

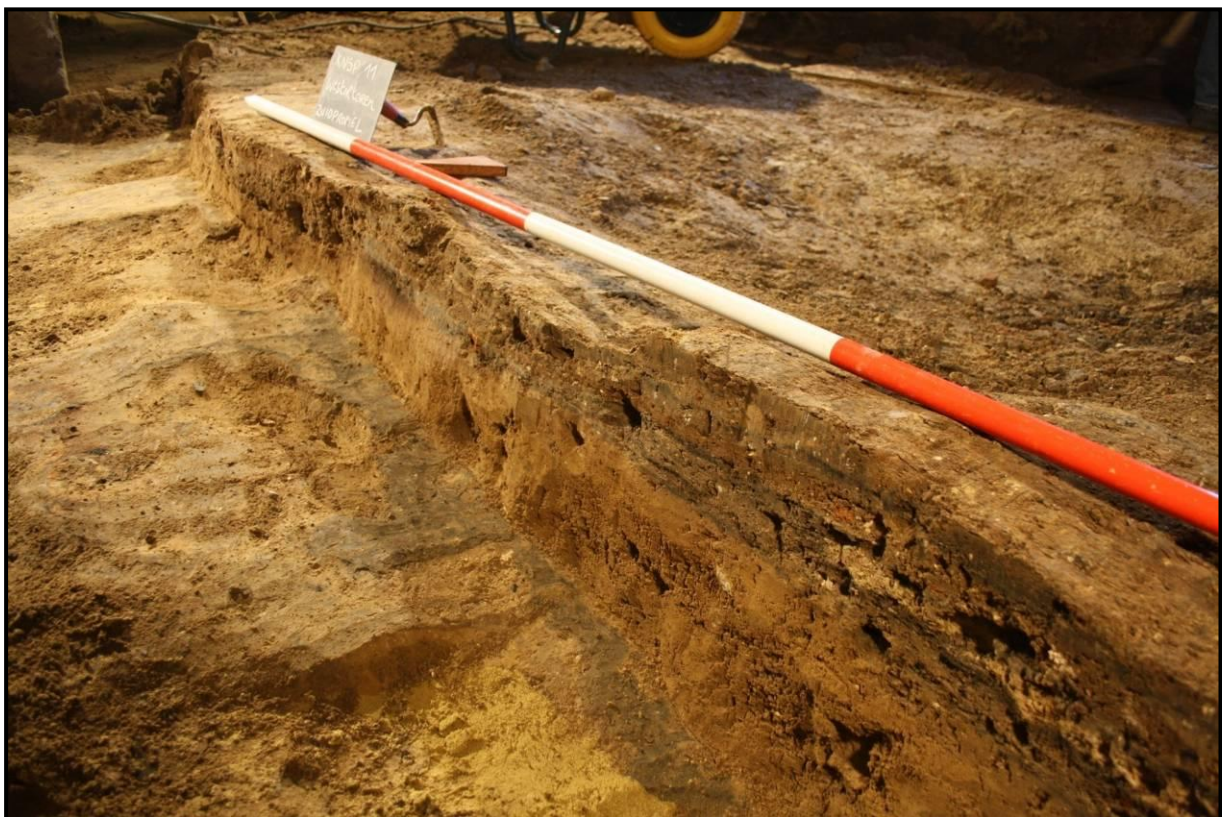
Figuur 128: Westtoren (zone 8), profiel 35 (zuidprofiel).

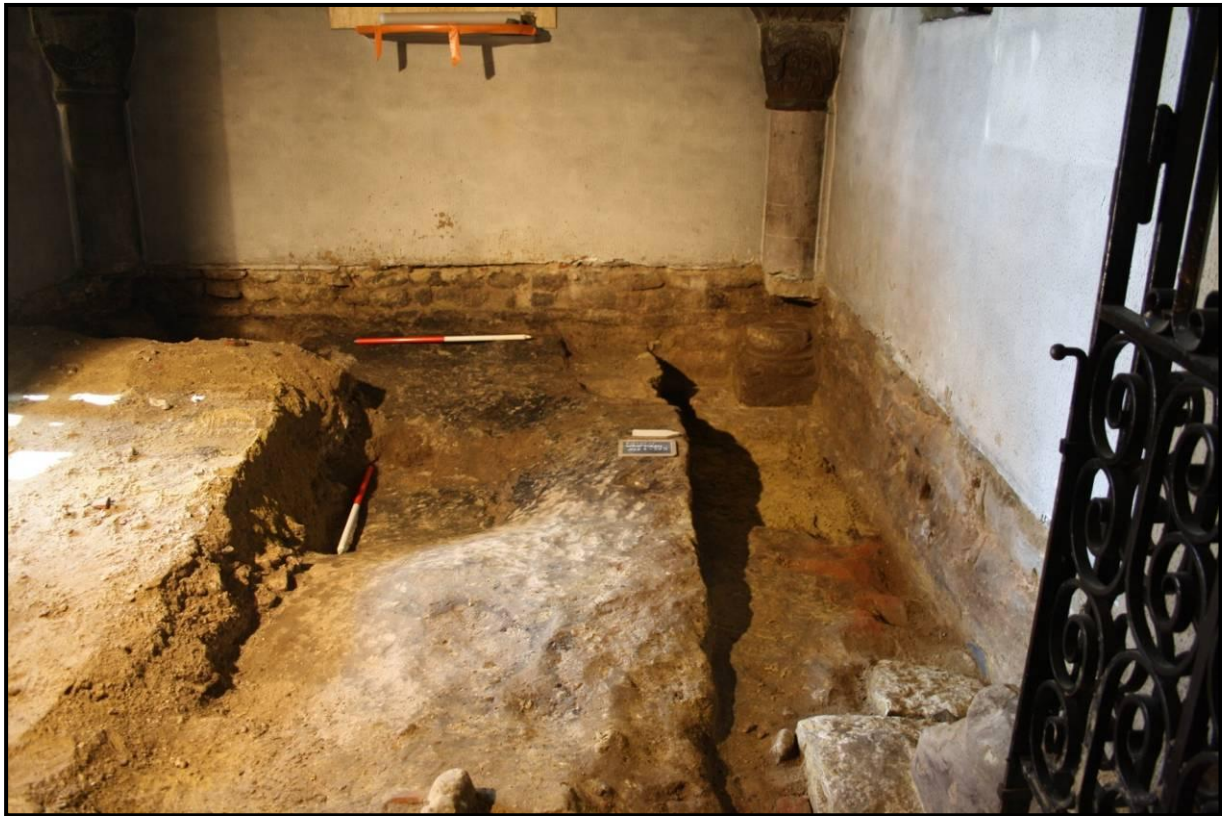
Figuur 131: Westtoren (zone 8): zicht vanuit het oosten op de zwart geblakerde afdruk van een klok met links het puinpakket dat dit afdekte.

Daarnaast werd er in de westtoren in S355 en S380 redelijk wat aardewerk gevonden dat ergens gedateerd kan worden tussen de 15<sup>de</sup> en de 18<sup>de</sup> eeuw. S355 kan gezien worden als een uitloper van S353/S354 naar het westen toe, waarbij er wel veel meer aardewerk in S355 zat. Het viel op dat onder de vrij harde zwart geblakerde laag, de vulling waarin heel wat aardewerk zat, vrij los en brokkelig was. De vulling van S380, tegen de ingang van de toren, was niet zwartgeblakerd, wel lichtbruingrijs en puiniger. S382 was een donkergrijs tot zwart compact laagje, dat wellicht bovenop de compacte bruingele zandlaag lag. Mogelijk heeft de zwarte kleur te maken met het gieten van de klok vanuit de middenbeuk van de kerk.

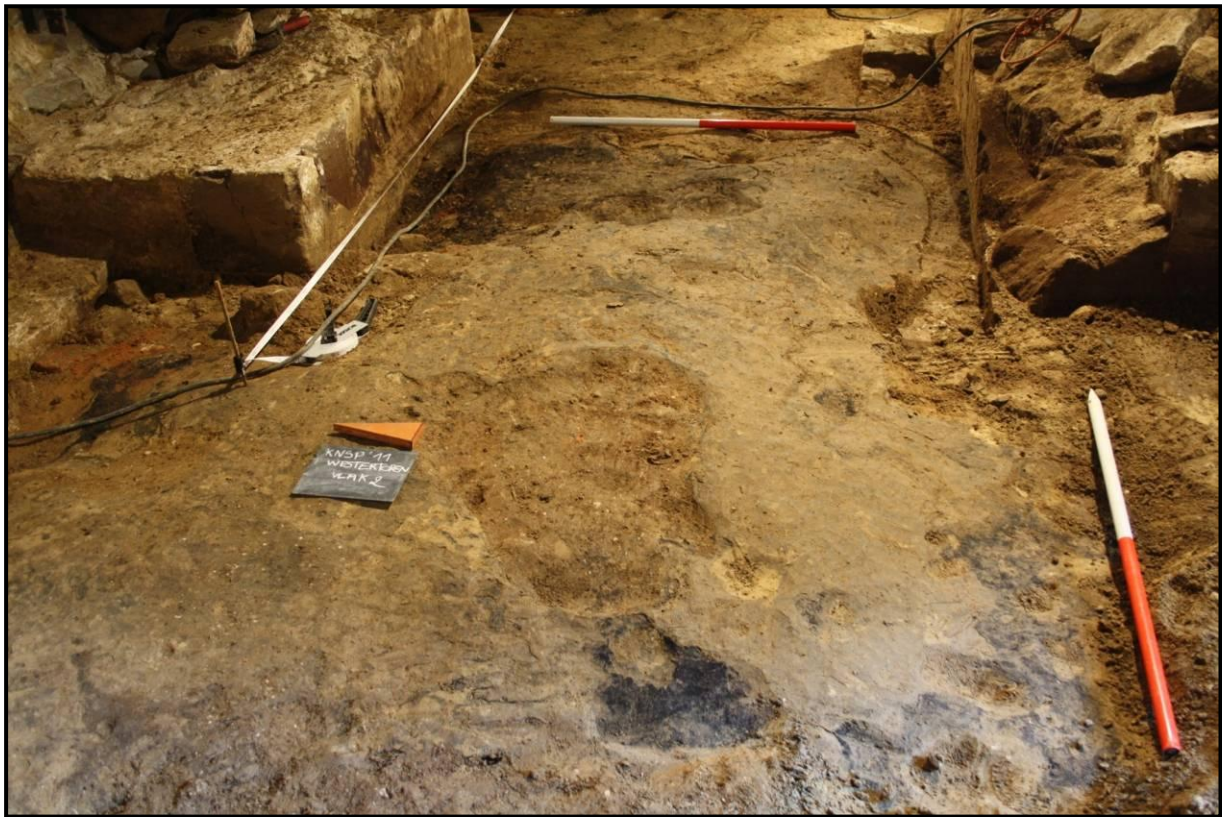
Figuur 132: Westtoren (zone 8): zicht vanuit het westen op de zwartgeblakerde zone voor de doorgang van de westtoren naar de middenbeuk.

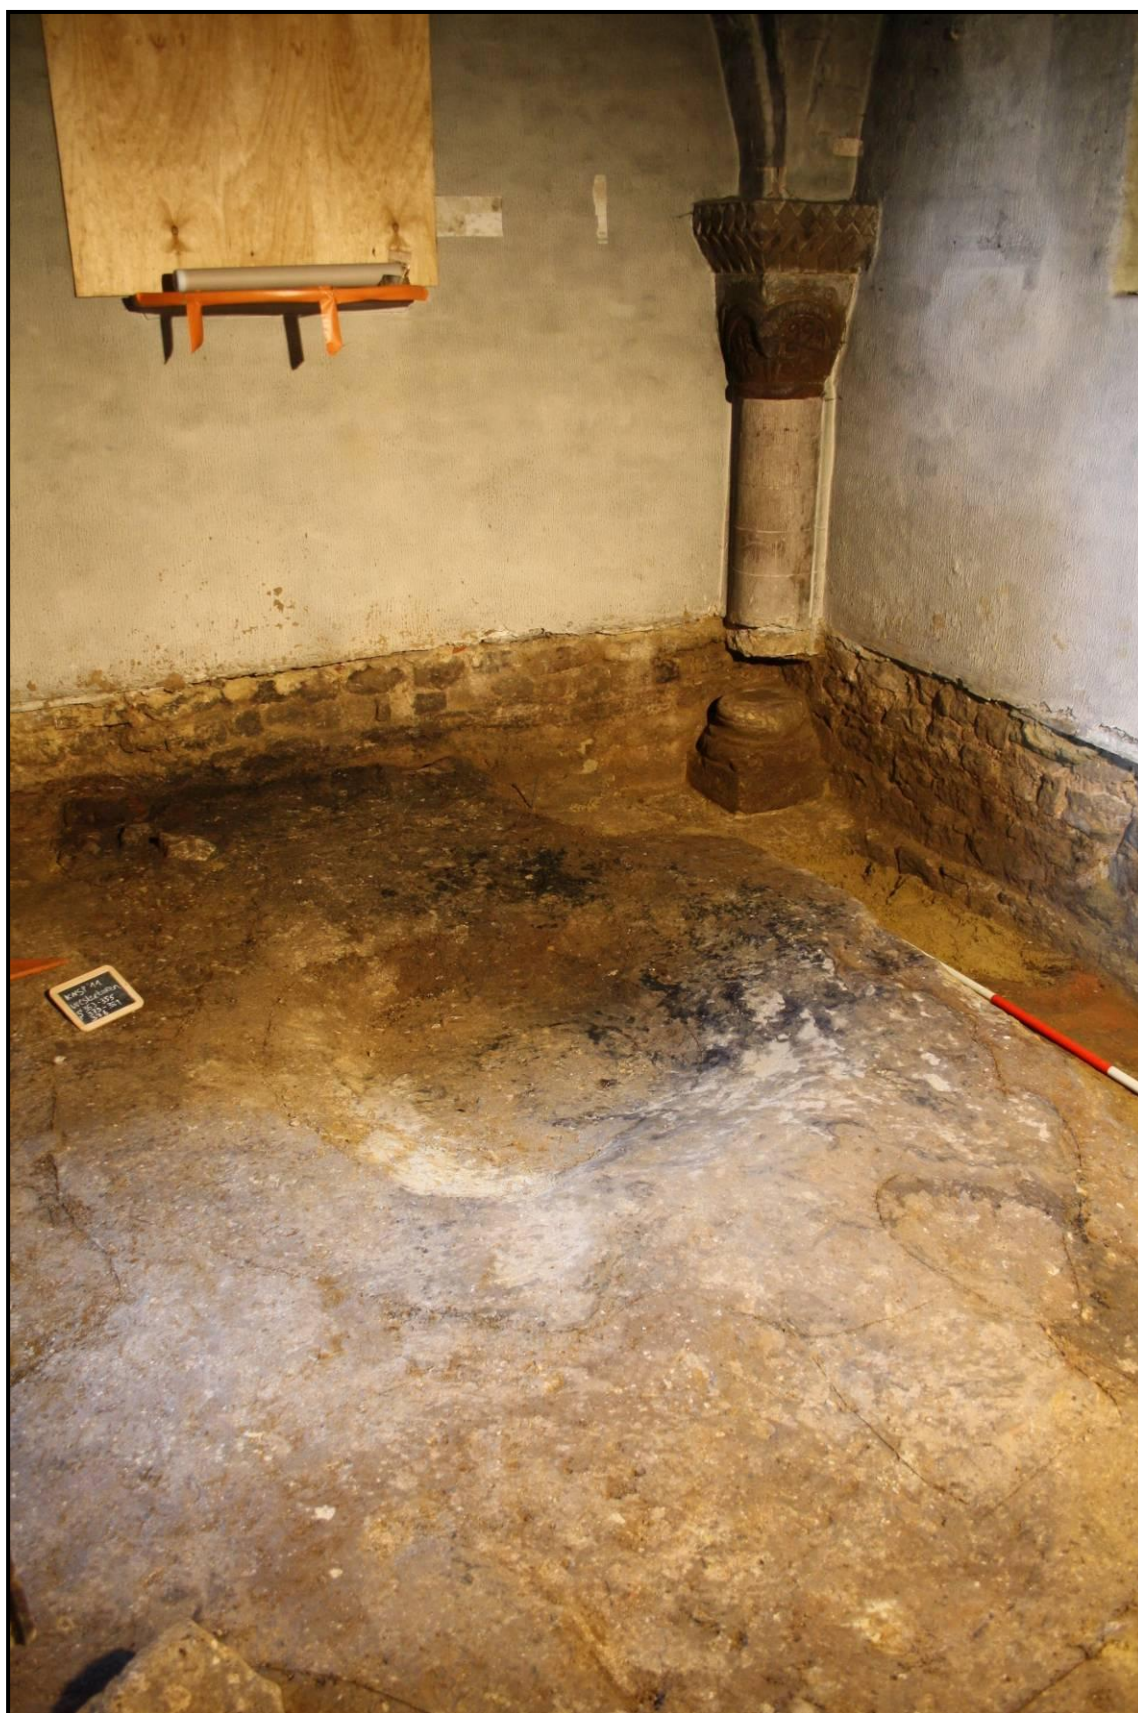
Figuur 133: Westtoren (zone 8): zicht op de zwart geblakerde afdruk van een klok met eromheen enkele mogelijk paalsporen.

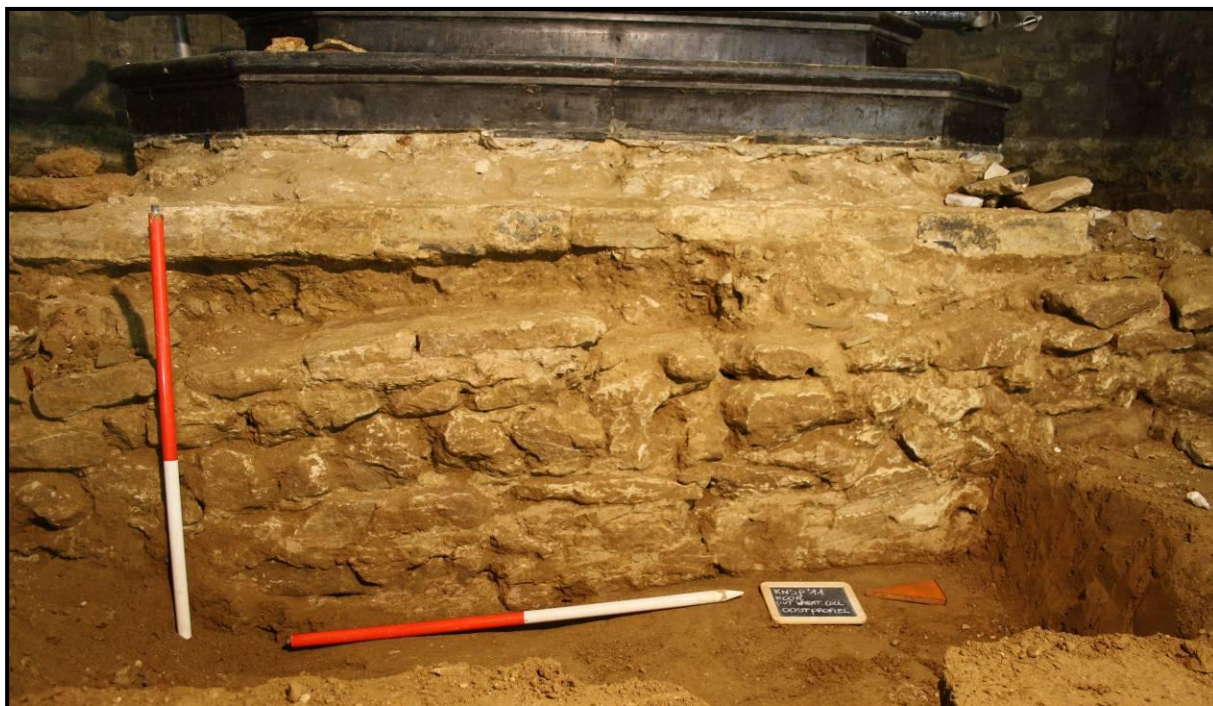
Figuur 134: Oostprofiel van put 2 in het koor dat beter zicht geeft op de opbouw van de oostelijke romaanse koormuur.

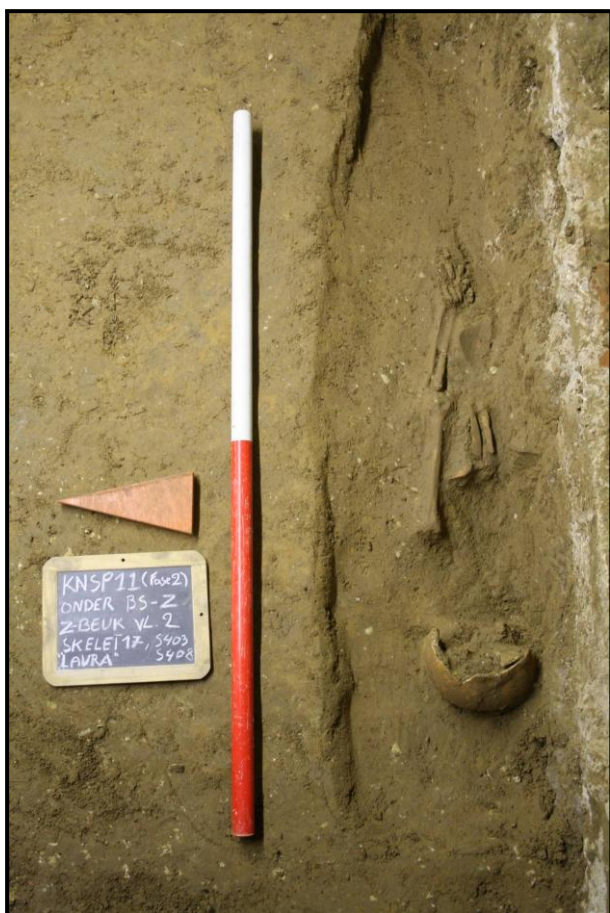
Figuur 135: Skelet 17 in put 4

In put 4, onder de biechtstoel in de zuidbeuk, werd nog de schedel en linkerarm van een skelet (skelet 17, S403 en S408) gevonden; dit was grotendeels door de huidige 18<sup>de</sup>-eeuwse zuidelijke kerkmuur verstoord.

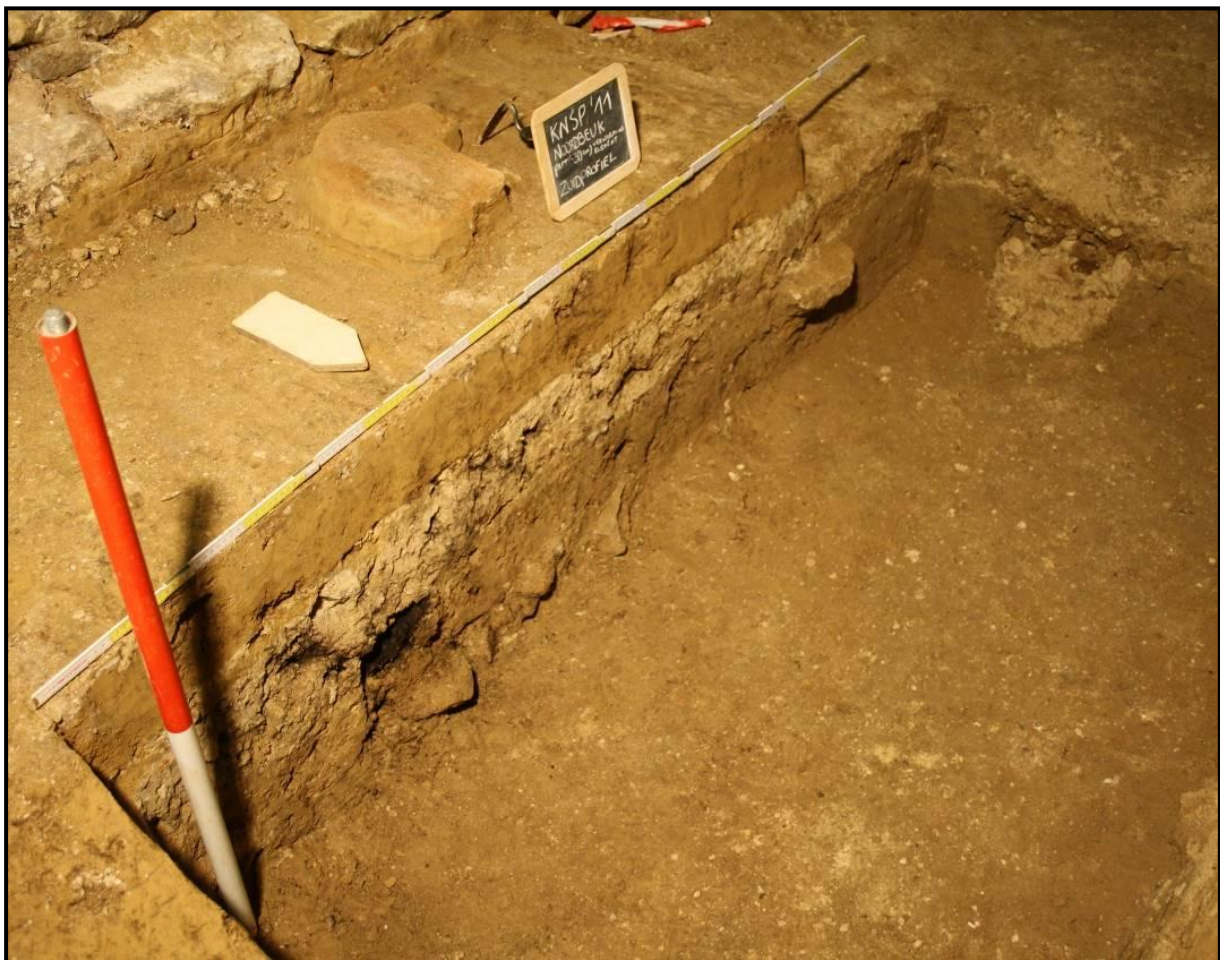
Figuur 136: Profiel 34 in put 6 dat zicht geeft op de circa 20cm dikke kalkmortelvloer

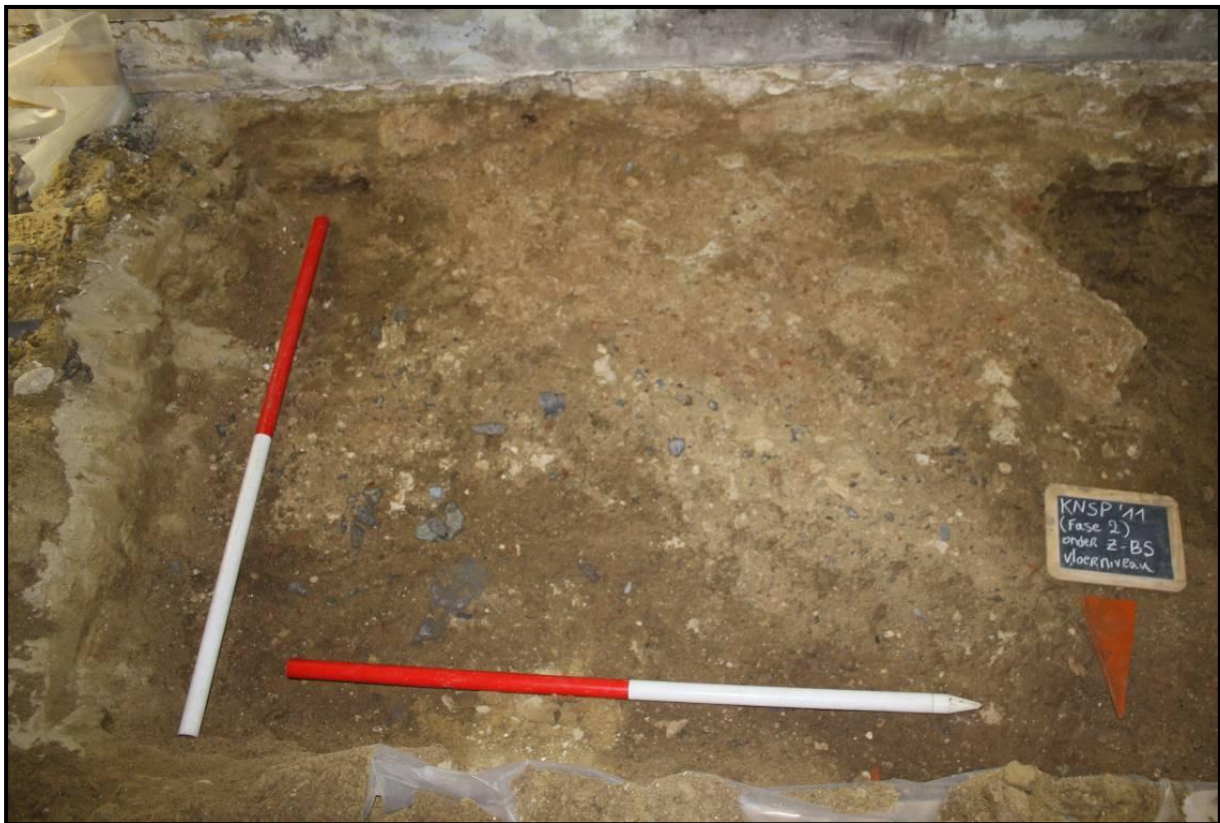
Figuur 137: Zicht op S399 in put 7, een mogelijk vloerniveau.

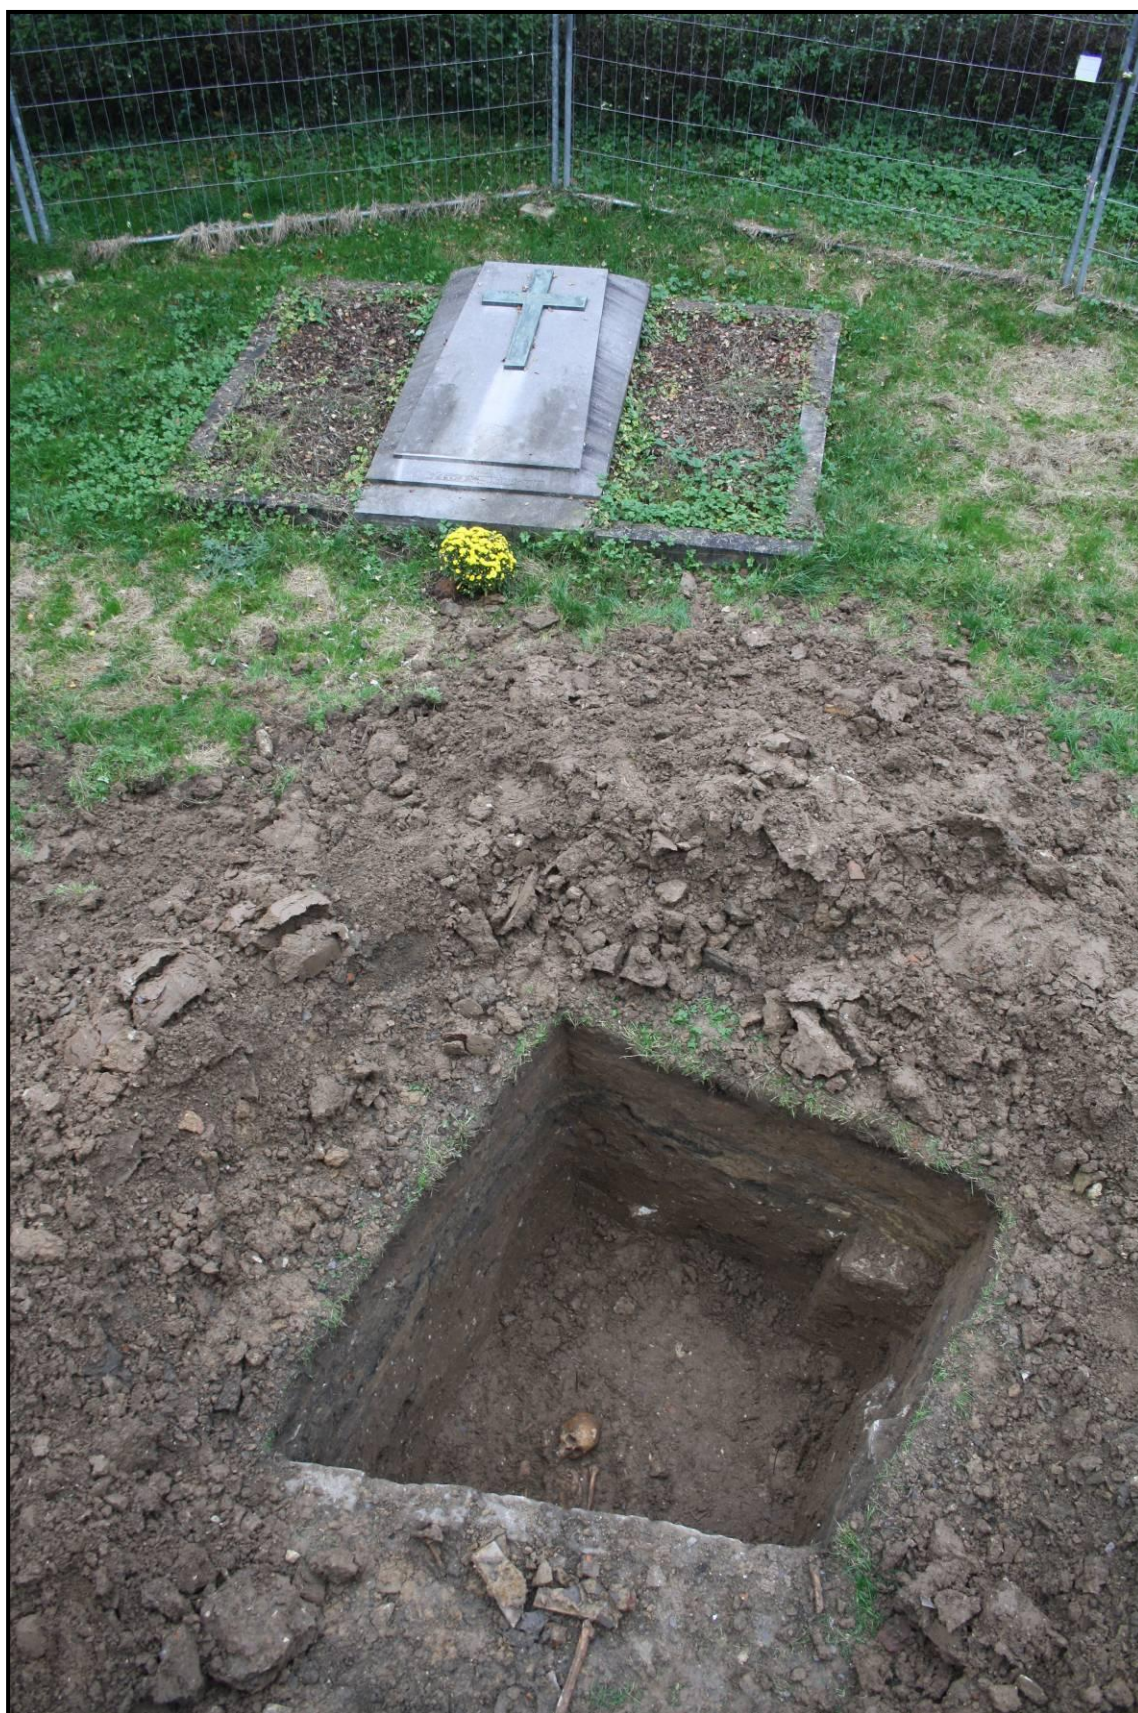
Figuur 138: Overzicht van put 9, vlak 3, met onderaan skelet 18.

De bovenste 2 vlakken in deze put waren zeer compact en bestonden uit afwisselende lagen bruingele compacte zandleem en bruingrijze harde heterogene puinlagen. Eronder bevond zachte, losse en originele bruine zandleem, die als kerkhofgrond geïnterpreteerd kon worden; er bevond zich namelijk ook heel wat los menselijk bot in. In vlak 3 op een hoogte van +43,59m TAW werden de schedel en de schouders van skelet 18 gevonden; dit had een N-Z oriëntatie, hetgeen verschilt van de andere aangetroffen skeletten.

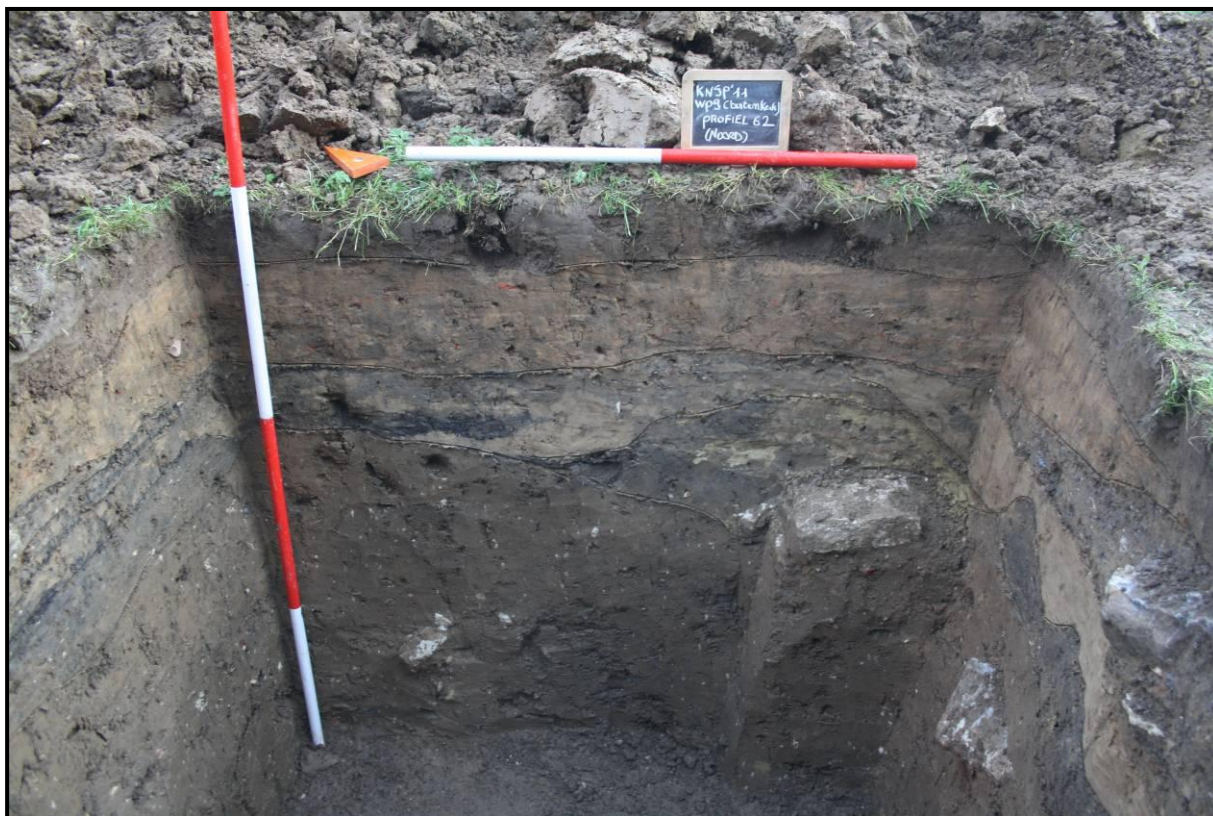
Figuur 139: Noordprofiel van put 9 (= profiel 62) met onder de compacte bruingele en grijze zandleemlagen de zachte, losse, bruine kerkhofgrond.
